Assunto: Adequação dos espaços laboratoriais do “Bloco L” às normas de segurança.

NOTA DE AUDITORIA Nº 005/2021

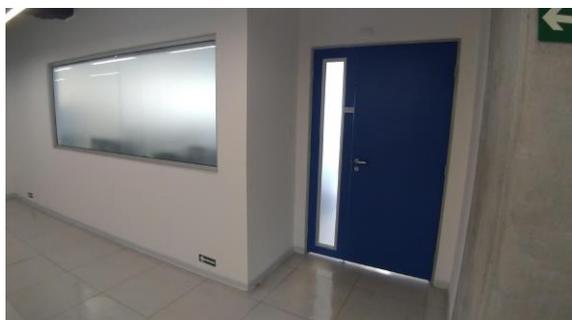
2.2. Em inúmeros laboratórios há a utilização de artifícios que bloqueiam totalmente o campo de visão ou impedem o acesso tempestivo em caso de intercorrências. Não foi raro encontrar a utilização de adesivos nas portas e janelas ou, ainda, fechaduras eletrônicas e cadeados específicos instalados posteriormente à entrega da edificação e fora do padrão construtivo.

Laboratório L208 com cobertura nos vidros bloqueando totalmente o campo de visão.

conformidade com as normas técnicas vigentes, uma vez a visitação “*in loco*” revelou a obstrução dos painéis de vidro das janelas e das portas de entrada e, ainda, em algumas portas, constatou-se a utilização de cadeado específico ou controle de acesso mediante trava eletrônica;

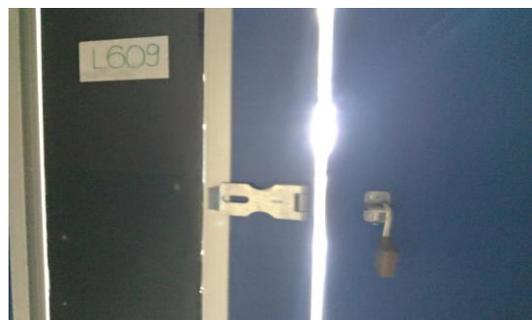
Laboratório L609 com fechadura adicional àquela fornecida pelo padrão construtivo.

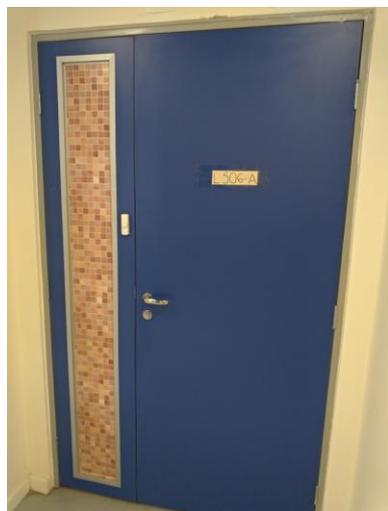
Laboratório L506-A com cobertura no visor da porta de acesso bloqueando totalmente o campo de visão.

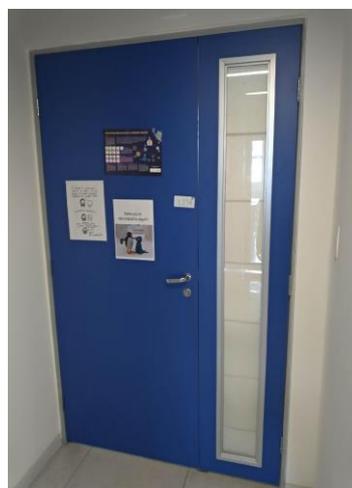
Laboratório L2014 com cobertura no visor da porta de acesso bloqueando totalmente o campo de visão.

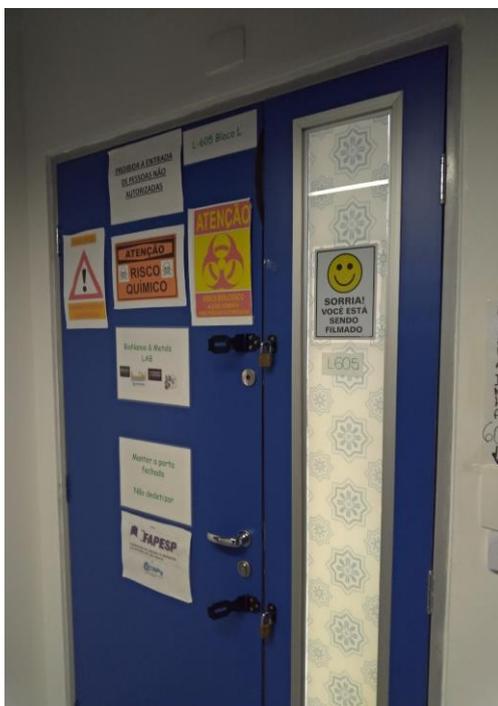
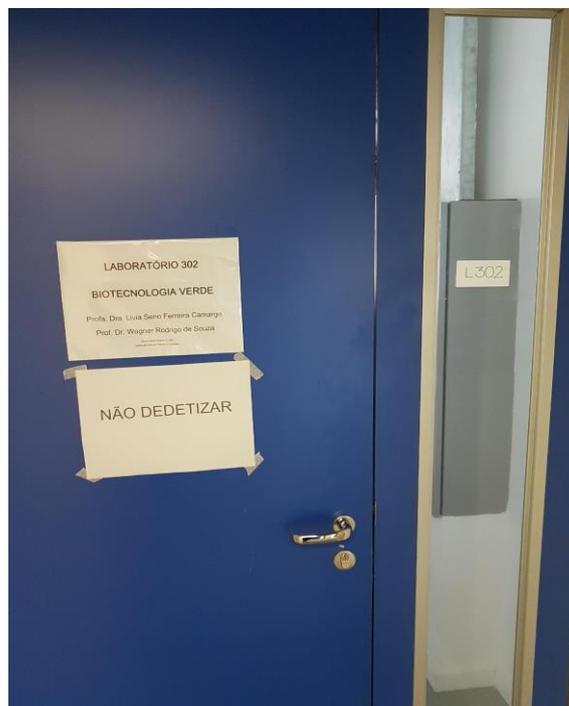
2.3. Ausência de identidade visual institucional que tenha por objetivo comunicar de forma clara e tempestiva a classificação do grau de risco do laboratório, principais características desse, normas de segurança a serem

seguidas pelos usuários, o que fazer em caso de intercorrência e indicação do docente responsável pelo espaço.

- À Comissão Permanente de Segurança Laboratorial: Estabelecer padrão institucional de comunicação visual que minimamente explicita o grau de risco do laboratório, suas principais características, principais elementos químicos/biológicos/mecânicos utilizados, procedimentos de segurança para acesso, procedimentos a serem desempenhados em caso de emergências e docente responsável.
